BLOCKBAUART 1,1 t

Leitfaden für die Instandsetzung und Modernisierung  
von Wohngebäuden in der Plattenbauweise

Blockbauart 1,1 t

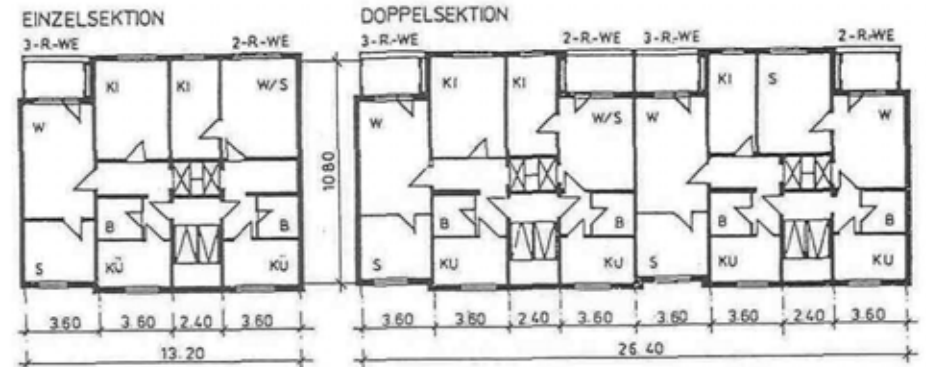
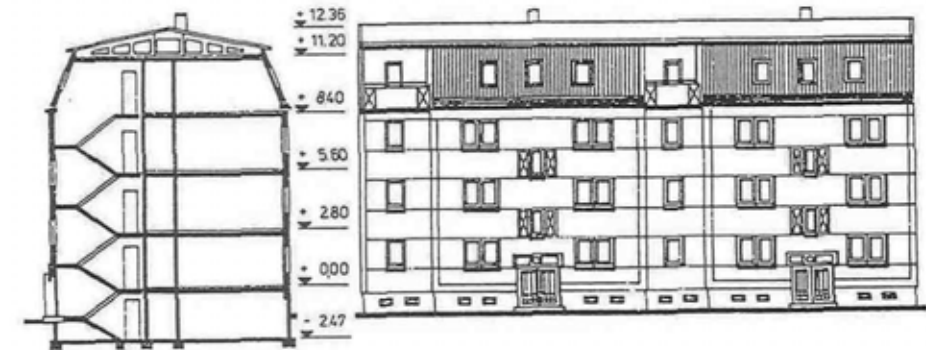
Bild 2.1.1: Lösungsvorschlag innerstädtischer Standort Wismar

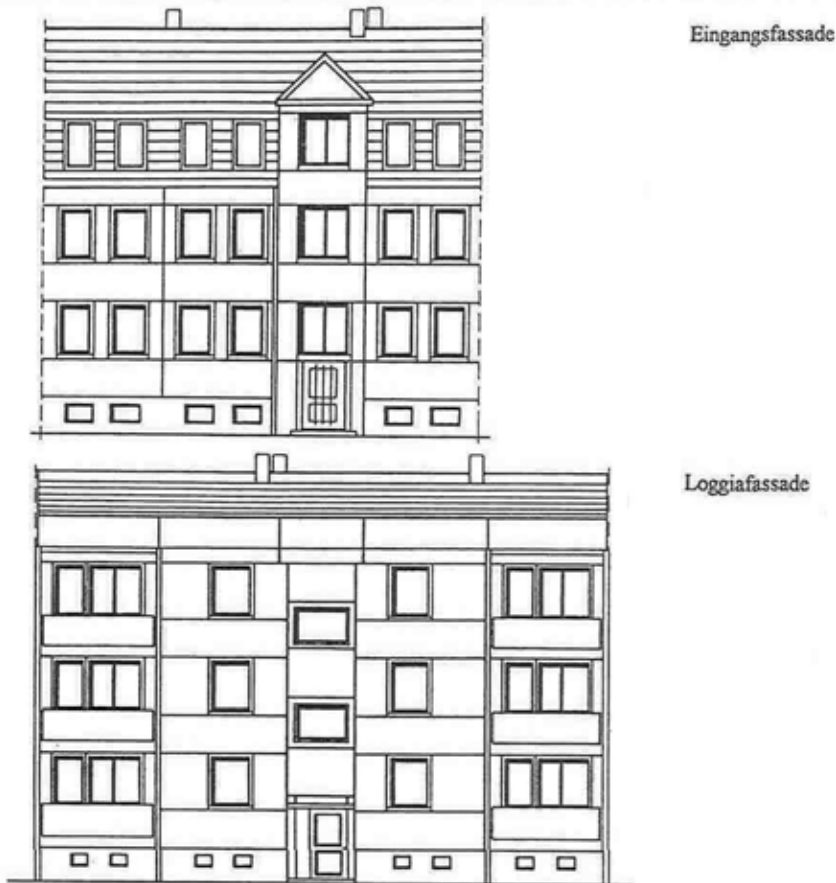
Sektion 1 m	Sektion 2 m	Sektion 3 m
- Systembreite	10,80	10,80	10,80
- Systemlänge	9,60	13,20	16,80
1-Raumwohnungen	•	-	-
1-, 2- und 3-Raumwohnungen	-	•	-
3- und 4-Raumwohnungen	-	-	•
- Geschobhöhe			
Kellergeschoß	2,40	2,40	2,40
Normalgeschoß	2,80	2,80	2,80
- Deckenspann- weiten	2,40	2,40	2,40
	3,60	3,60	3,60

Bild 2.1.2: Ansichten eines innerstädtischen Wohnblocks  
Standort Potsdam

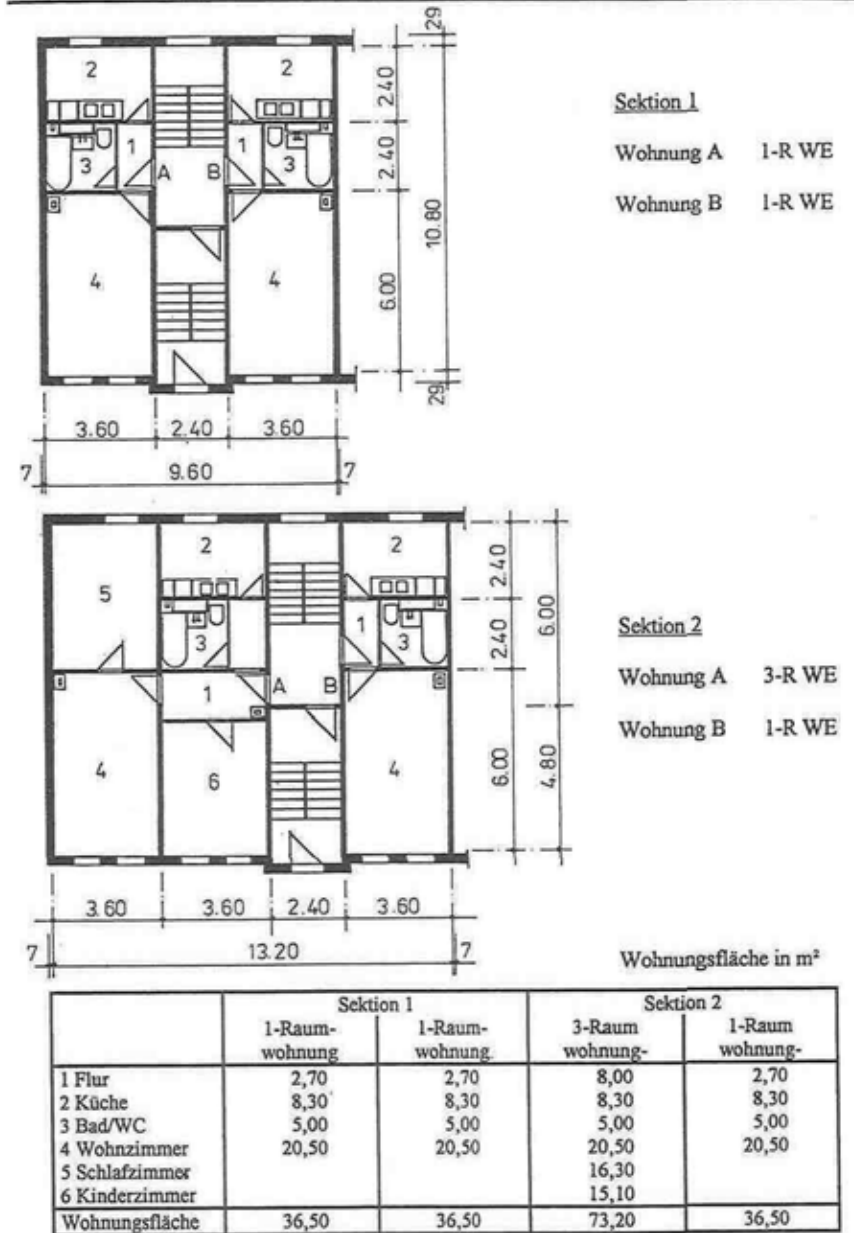
Bild 2.1.3: Grundrißvarianten innerstädtischer Wohnungsbau  
Standort Potsdam

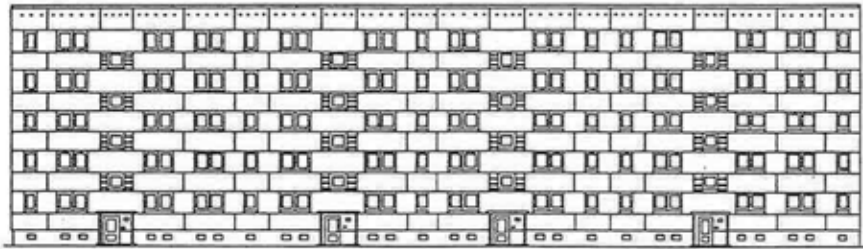
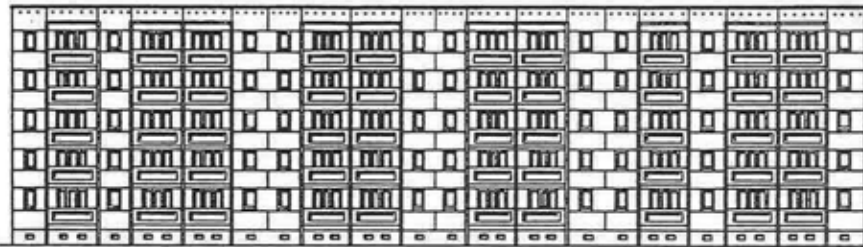
Sektion 1 m	Sektion 2 m	Sektion 3 m
- Systembreite	9,80	9,80	9,80
- Systemlänge	18,20	12,00	14,60
1-Raumwohnungen	•	-	-
2-Raumwohnungen	-	•	-
3-Raumwohnungen	•	•	•
4-Raumwohnungen	•	-	•
- Geschoßhöhe			
Kellergeschoß	2,40	2,40	2,40
Normalgeschoß	2,80	2,80	2,80
- Deckenspann- weiten	2,40	2,40	2,40
	3,60	3,60	7,60

Bild 2.1.4: Ansichten eines innerstädtischen Wohnblocks  
Standort Hagenow

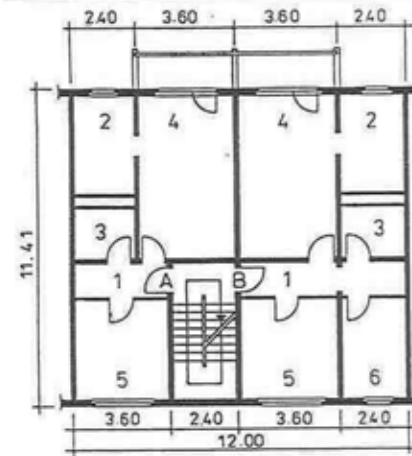
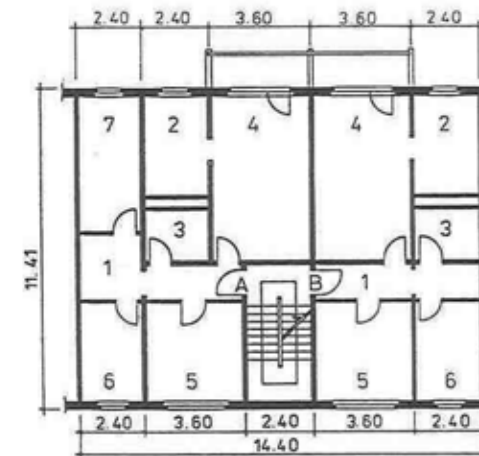
Bild 2.1.5: Grundrissvarianten innerstädtischer Wohnungsbau  
Standort Hagenow

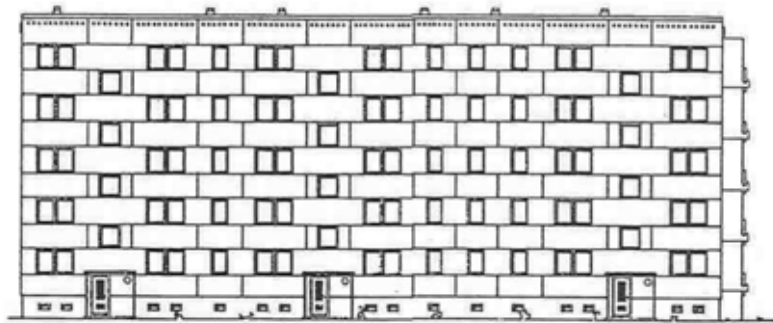
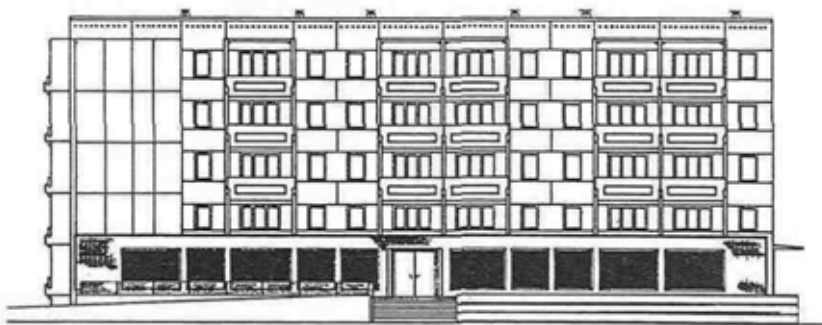
Sektion 2 (2.1) m	Sektion 5 m
- Systembreite	11,41	11,41
- Systemlänge	12,00	14,60
2- und 3-Raumwohnungen	•	-
3- und 4-Raumwohnungen	-	•
- Geschobhöhe		
Kellergeschoß	2,40	2,40
Normalgeschoß	2,80	2,80
- Deckenspannweiten	3,60	3,60

Bild 2.1.6: Ansichten eines innerstädtischen Wohnblocks mit Funktionsunterlagerung Standort Hagenow

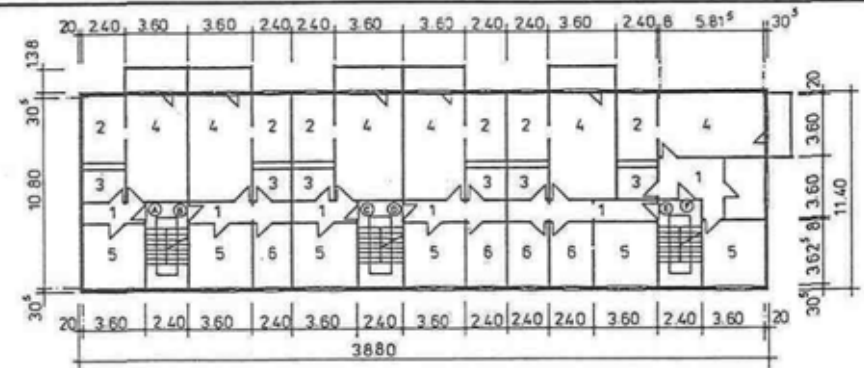
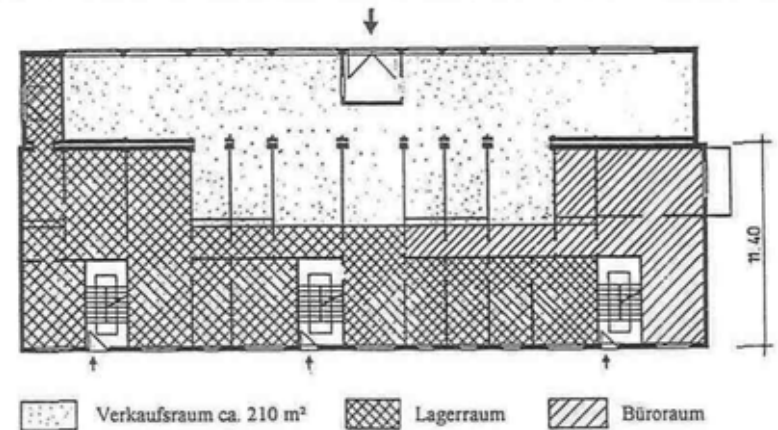
Sektion 2 / 2.1				Sektion 5	
	2-Raumwohnung A	3-Raumwohnung C	3-Raumwohnung B	3-Raumwohnung D	4-Raum- wohnung	3-Raum- wohnung
1 Flur	4,14	4,17	7,03	7,03	9,89	8,25
2 Küche	7,88	7,97	7,97	7,97	7,97	7,97
3 Bad/WC	4,03	4,07	4,07	4,07	4,07	4,07
4 Wohnzimmer	20,18	20,18	20,18	20,18	20,18	19,95
5 Schlafzimmer	12,12	12,21	12,21	12,21	12,21	12,45
6 Kinderzimmer			7,97	7,97	7,97	7,81
7 Kinderzimmer					7,97	
Wohnungsfläche	49,39	49,64	60,47	60,47	71,30	60,11

Bild 2.1.7: Grundrißlösung eines innerstädtischen Wohnblocks mit Funktionsunterlagerung Standort Hagenow

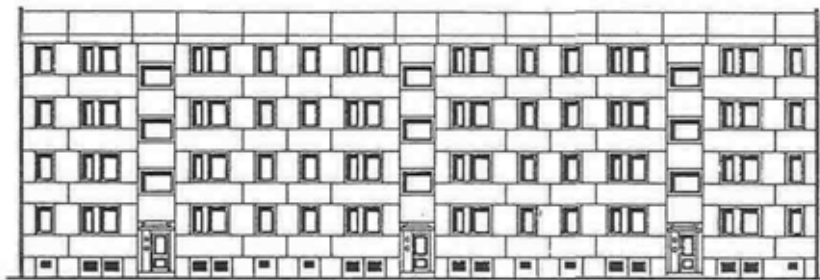
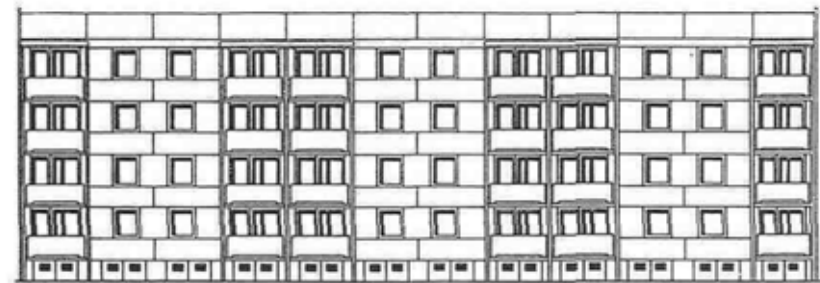
Sektion 1 m	Sektion 2 m
- Systembreite	9,60	9,60
- Systemlänge	14,40	16,80
- 2-Raumwohnungen	•	-
- 2- und 4-Raumwohnungen	-	•
- Geschobhöhe		
Kellergeschoß	2,40	2,40
Normalgeschoß	2,80	2,80
- Deckenspann- weiten	2,40	2,40
	3,60	3,60

Bild 2.1.8: Ansichten 4geschossiger Wohnungsbau Potsdam

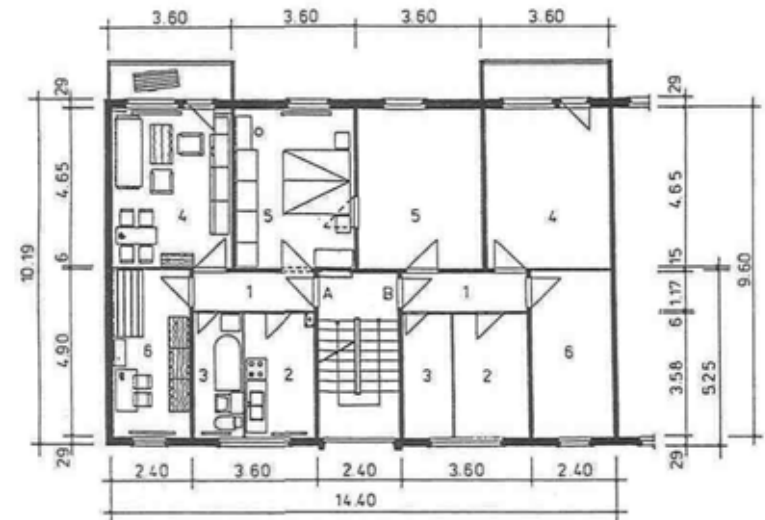
Bild 2.1.9: Typische Grundrißlösung - maximal 5 Geschosse Standort Potsdam

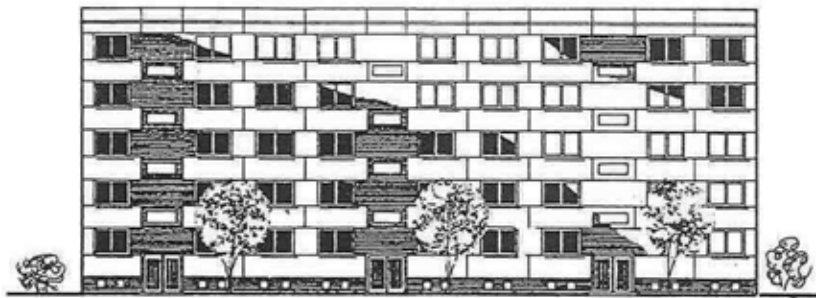
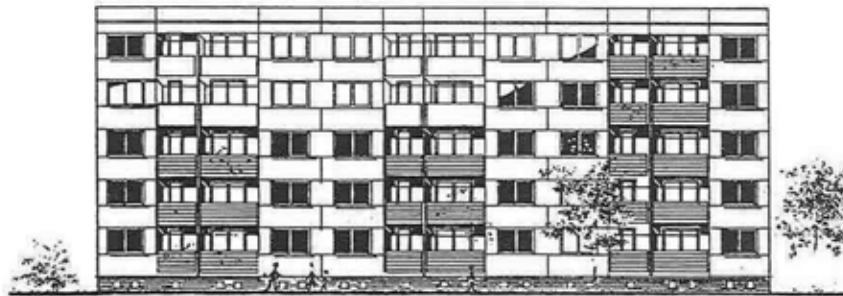
Sektion 1 m	Sektion 2 m
- Systembreite	10,80	10,80
- Systemlänge	13,20	13,20
- 1-Raumwohnungen	•	-
- 2-Raumwohnungen	-	•
- 3-Raumwohnungen	-	•
- 4-Raumwohnungen	•	-
- Geschobhöhe		
Kellergeschoß	2,40	2,40
Normalgeschoß	2,80	2,80
- Deckenspann-	2,40	2,40
weiten	3,60	3,60

Bild 2.1.10: Lösungsvorschlag innerstädtischer Wohnungsbau Standort Rostock

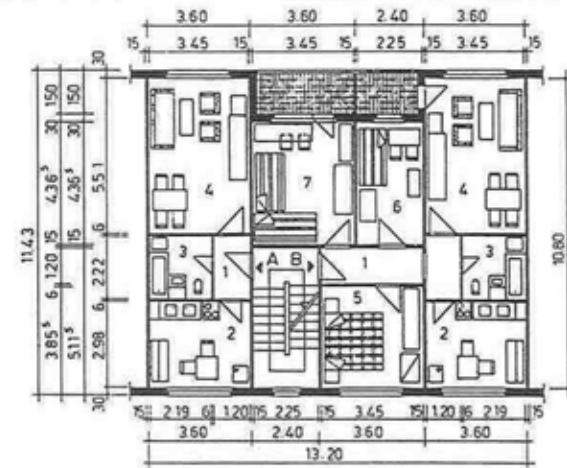
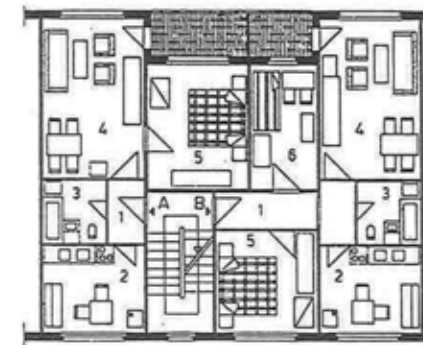
Bild 2.1.11: Grundrißvarianten innerstädtischer Wohnungsbau Standort Rostock

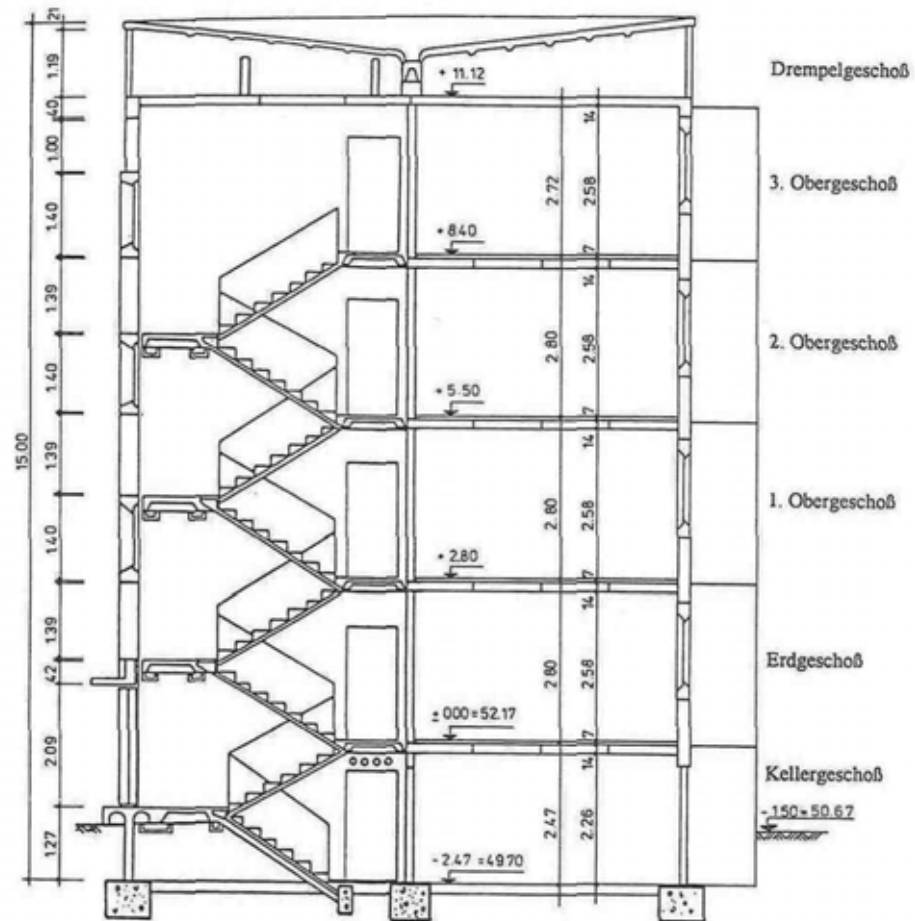
Bild 2.1.12: Querschnitt durch ein Wohngebäude innerstädtischer Wohnungsbau negativ geneigtes Dach

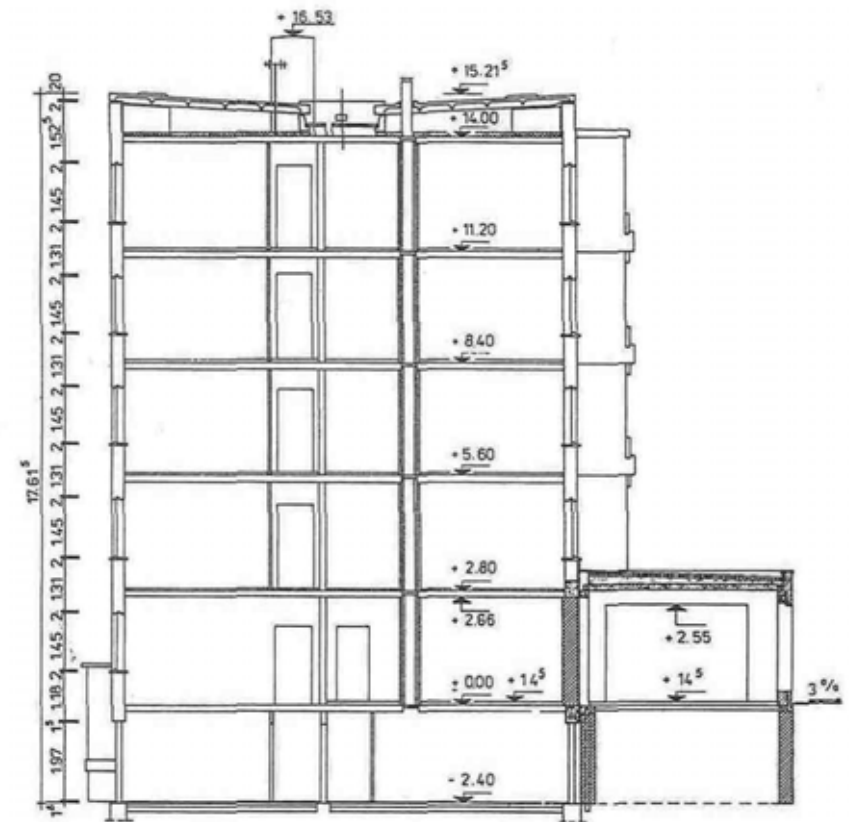
Bild 2.1.13: Querschnitt durch ein Wohngebäude mit Funktionsunterlagerung Standort Hagenow

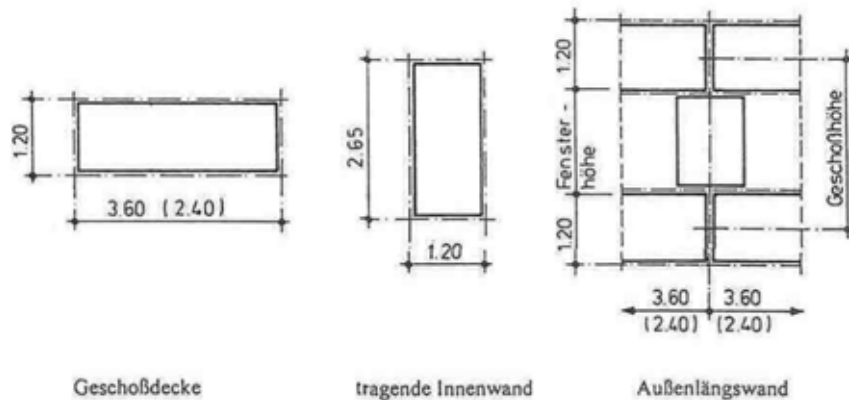
Bild 2.2.1: Systemlinienlage für das Brüstungs-Schaftsystem

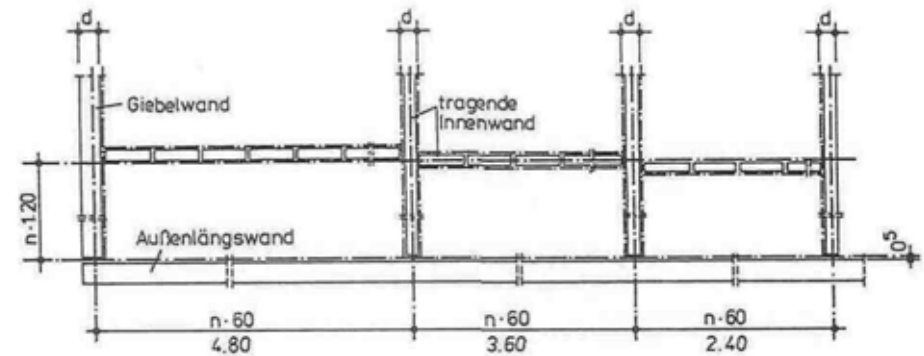
Bild 2.2.2: Systemlinienlage - Horizontalschnitt

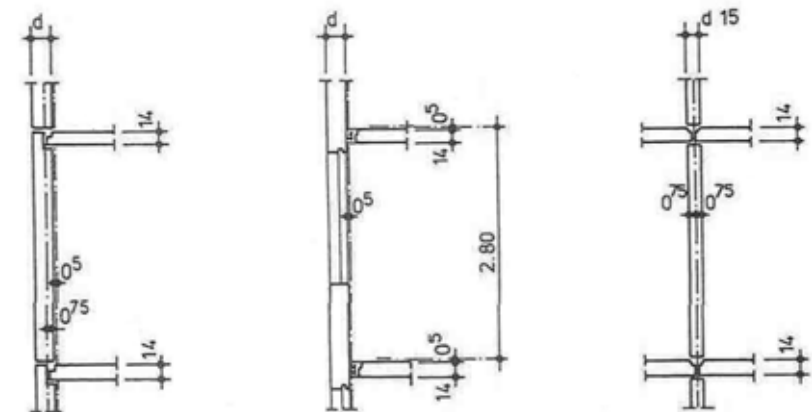
Bild 2.2.3: Systemlinienlage - Vertikalschnitt

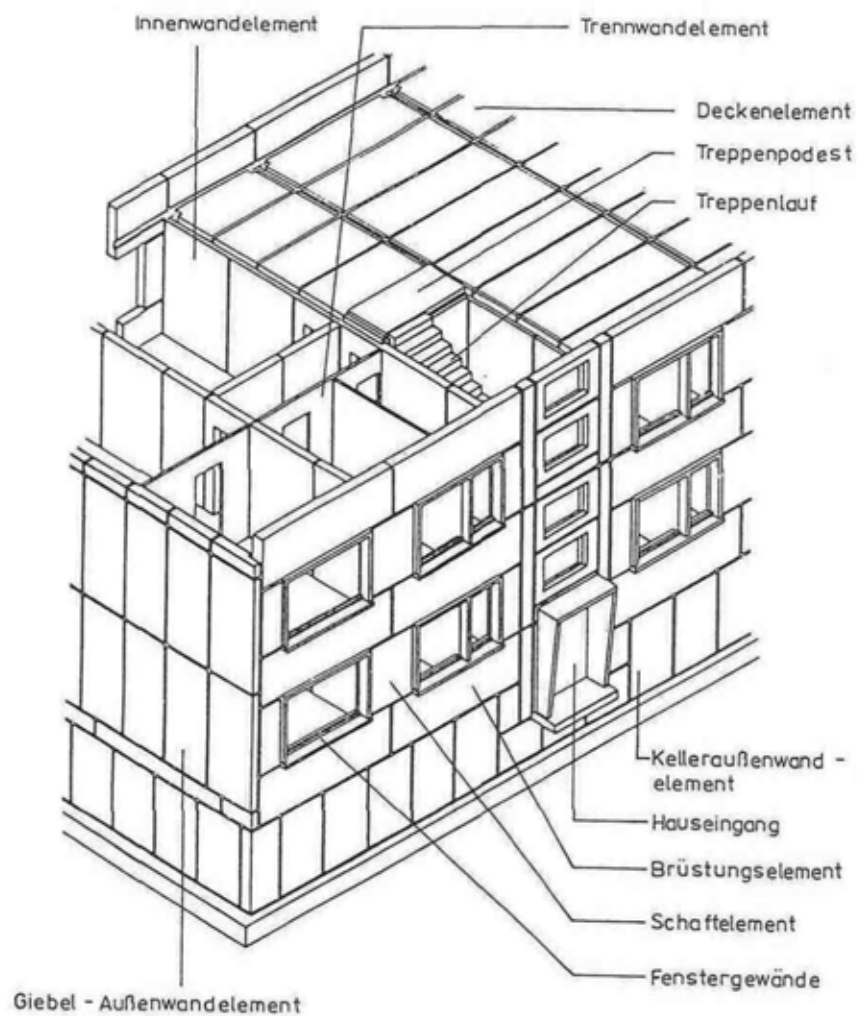
**Bild 2.2.4:** Räumliche Darstellung eines Wohnblocks Rohbaumontage

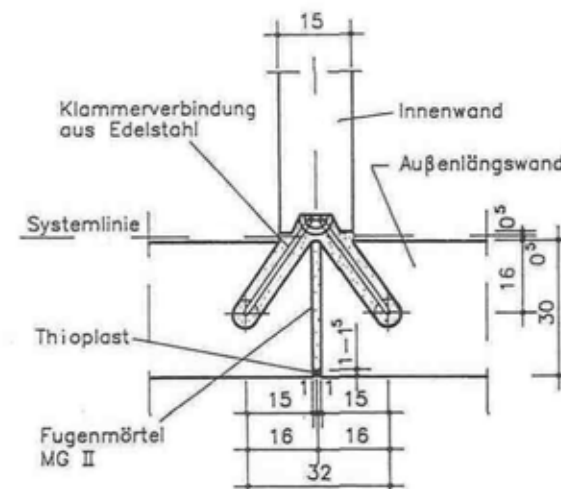
**Bild 2.2.5:** Anbindung Außenwand - tragende Innenwand

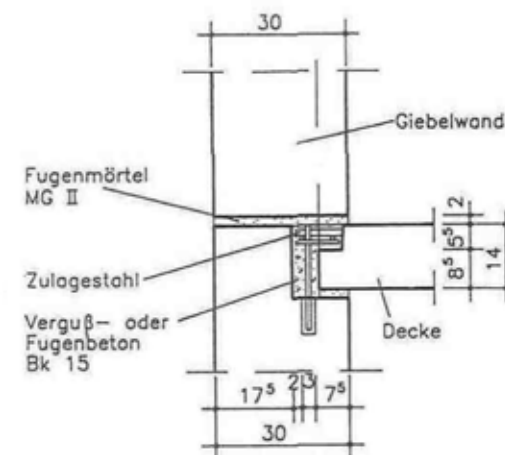
**Bild 2.2.6:** Verbindung Giebelwand - Decke

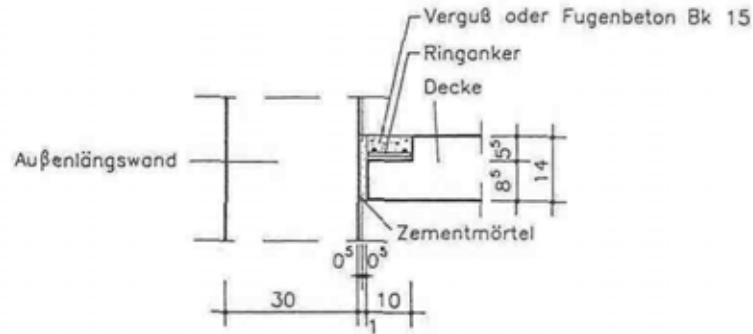
**Bild 2.2.7:** Anschluß Außenlängswand - Decke

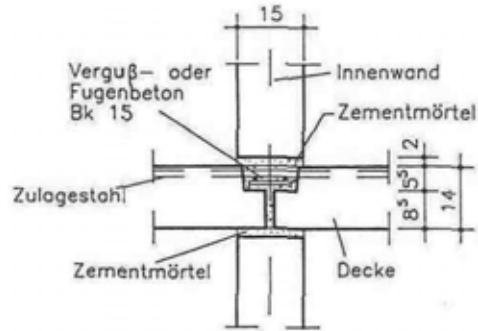
**Bild 2.2.8:** Verbindung tragende Innenwand - Decke

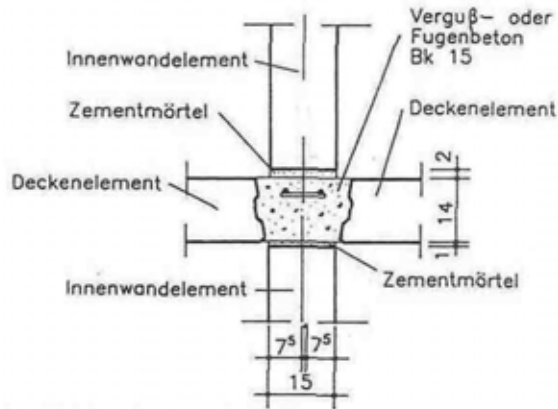
**Bild 2.2.9:** Anschluß Innenlängswand - Decke

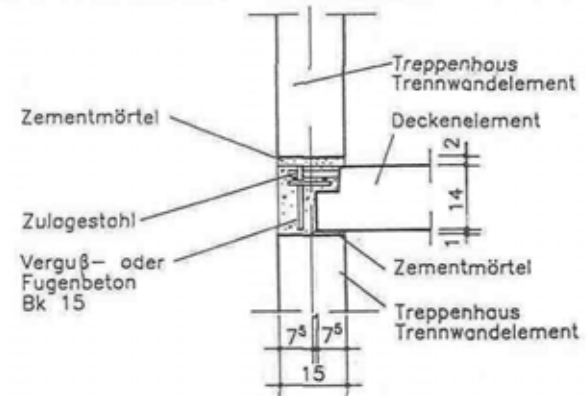
**Bild 2.2.10:** Anbindung Treppenhaus - Decke

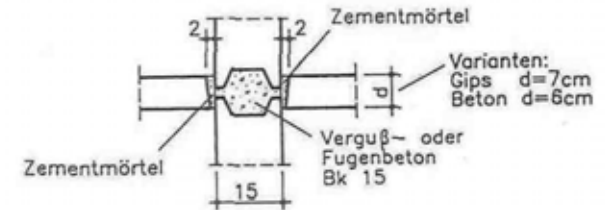
**Bild 2.2.11:** Anschluß Innenwand - leichte Trennwand

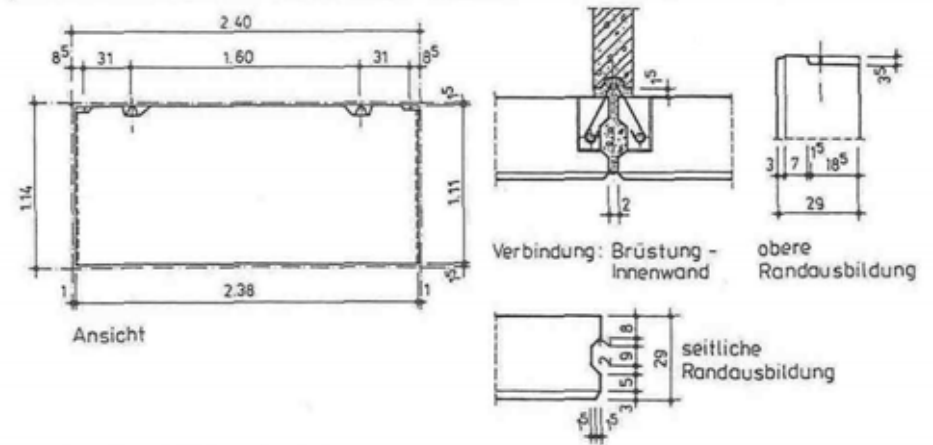
Abmessungen in m Systemmaße	Hauptsortiment-Brüstungselemente		Hauptsortiment-Schaftelemente		
	l	2,40	3,60	1,40	2,10
	h	1,14		1,66	
d	0,30		0,30		
Materialkennwerte	Betonklasse	LBk 10 / 1.2			
	Stahlgüte	St A-I

Bild 3.1.1.1: Brüstungselement

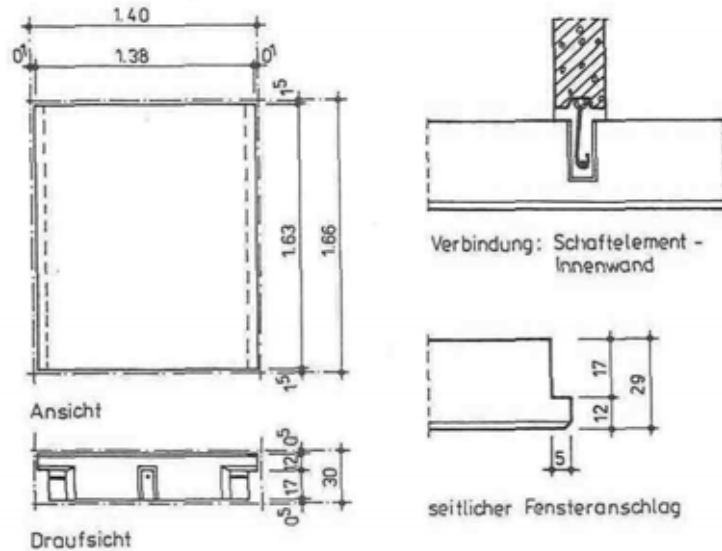
Bild 3.1.1.2: Schaftelement

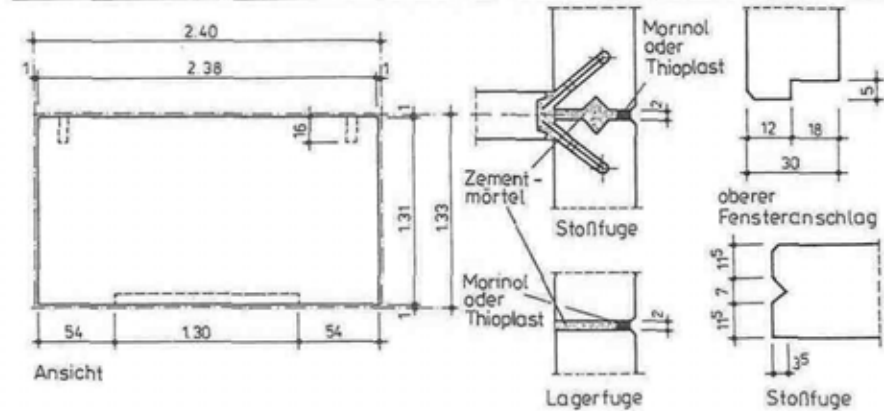
Abmessungen in m		Hauptsortiment-Brüstungselemente			Hauptsortiment-Schaftelemente	
Systemmaße	l	2,40	3,60	3,81	1,20	
	h	1,20; 1,33; 0,79			0,79	1,47
	d	0,30			0,30	
Materialkennwerte	Betonklasse	GB 0,70 / 50				
	Stahlgüte	St A-I; St B-IV

Bild 3.1.2.1: Brüstungselement

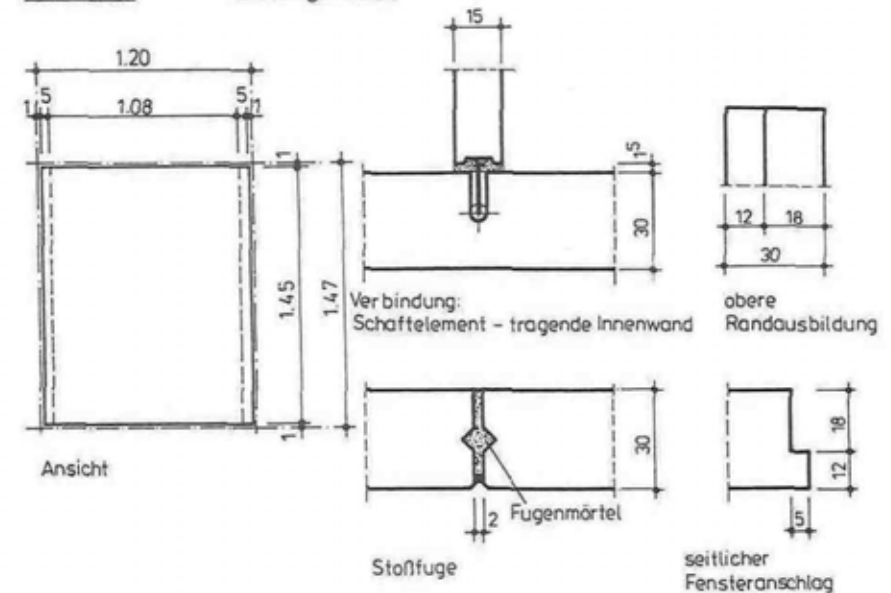
Bild 3.1.2.2: Schaftelement

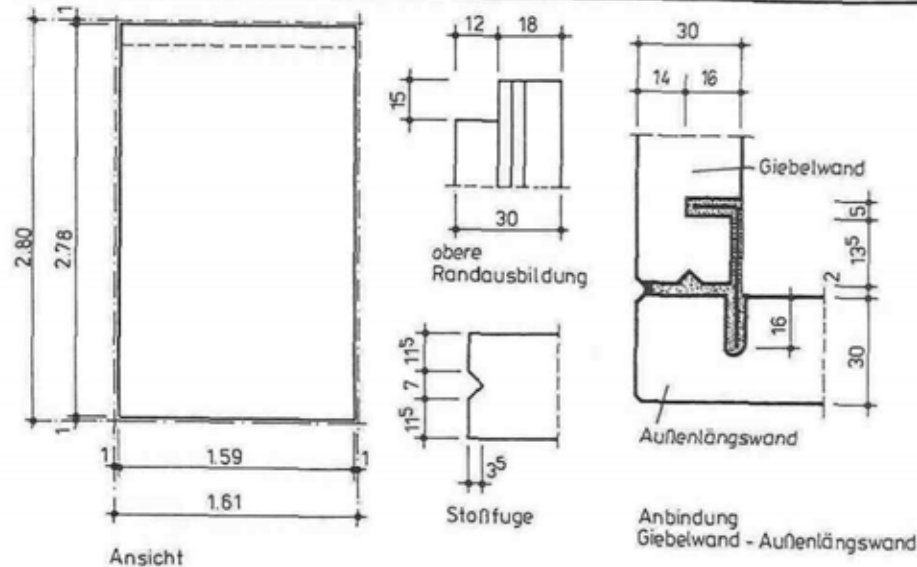
Bild 3.1.2.3: Giebelwandelement - geschoßhoch

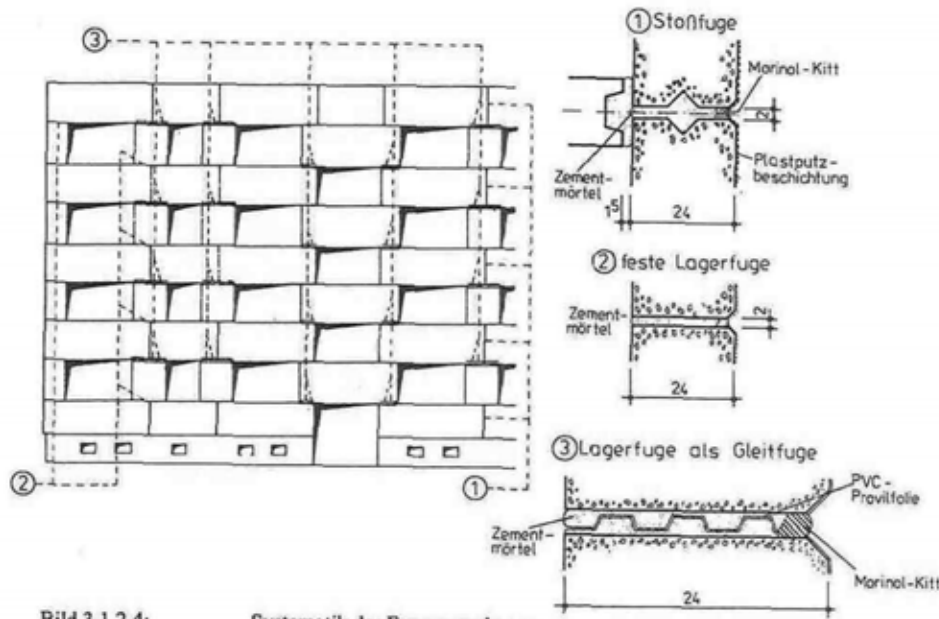
Bild 3.1.2.4: Systematik der Fugenanordnung

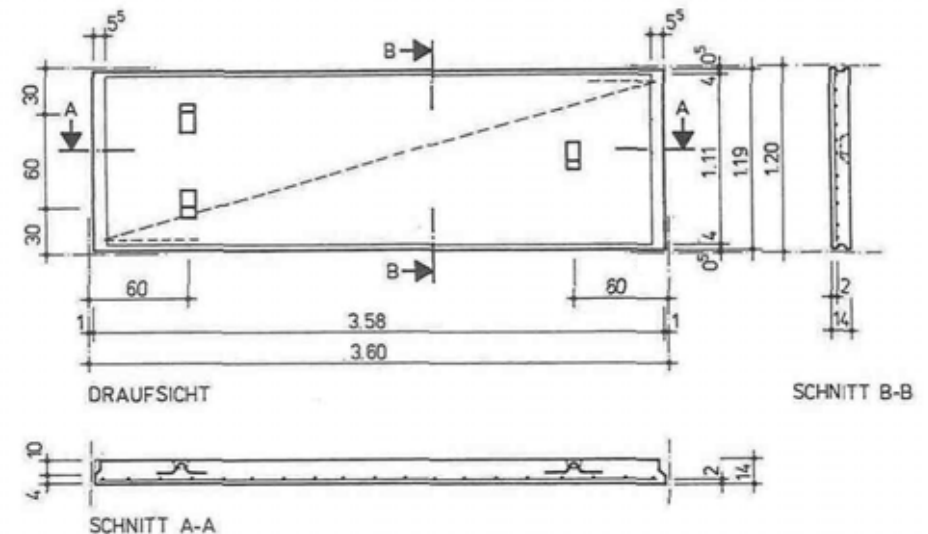
Bild 3.5.1: Deckennormalelement Variante Vollbeton

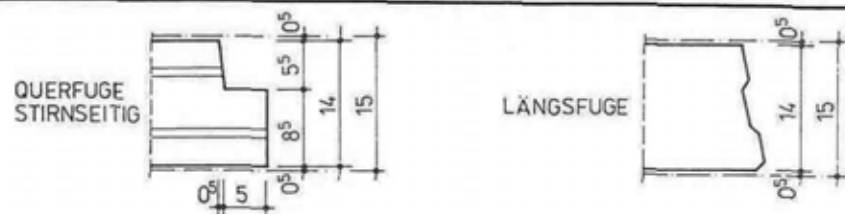
Bild 3.5.2: Randbedingungen zur Geschosßdecke

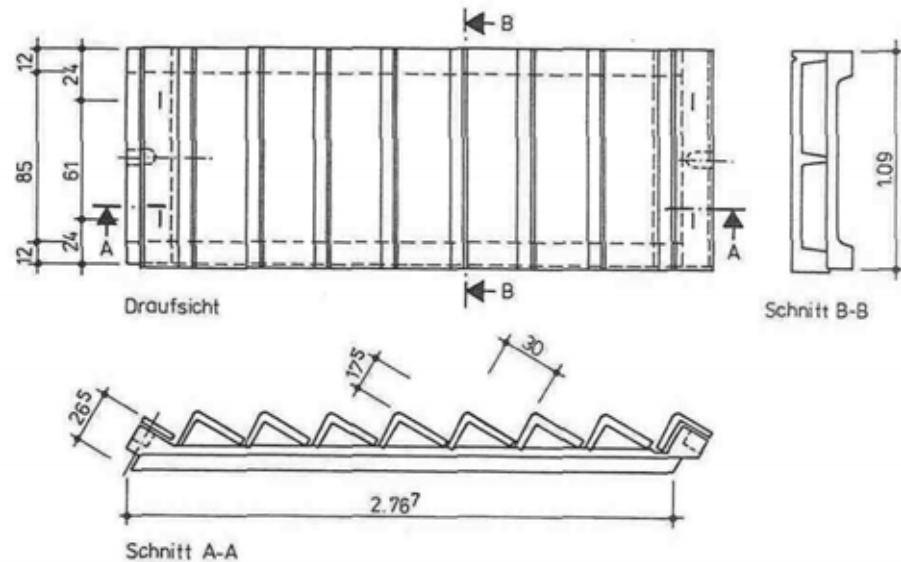
Betongüte Bk 15 und Bk 25  $\rho = 2,4$   
 Terrazzo  $\rho = 2,3$   
 Bewehrungsstahl St A-0, St T-IV

Bild 3.6.1: Treppenlaufelement - Normalgeschoß

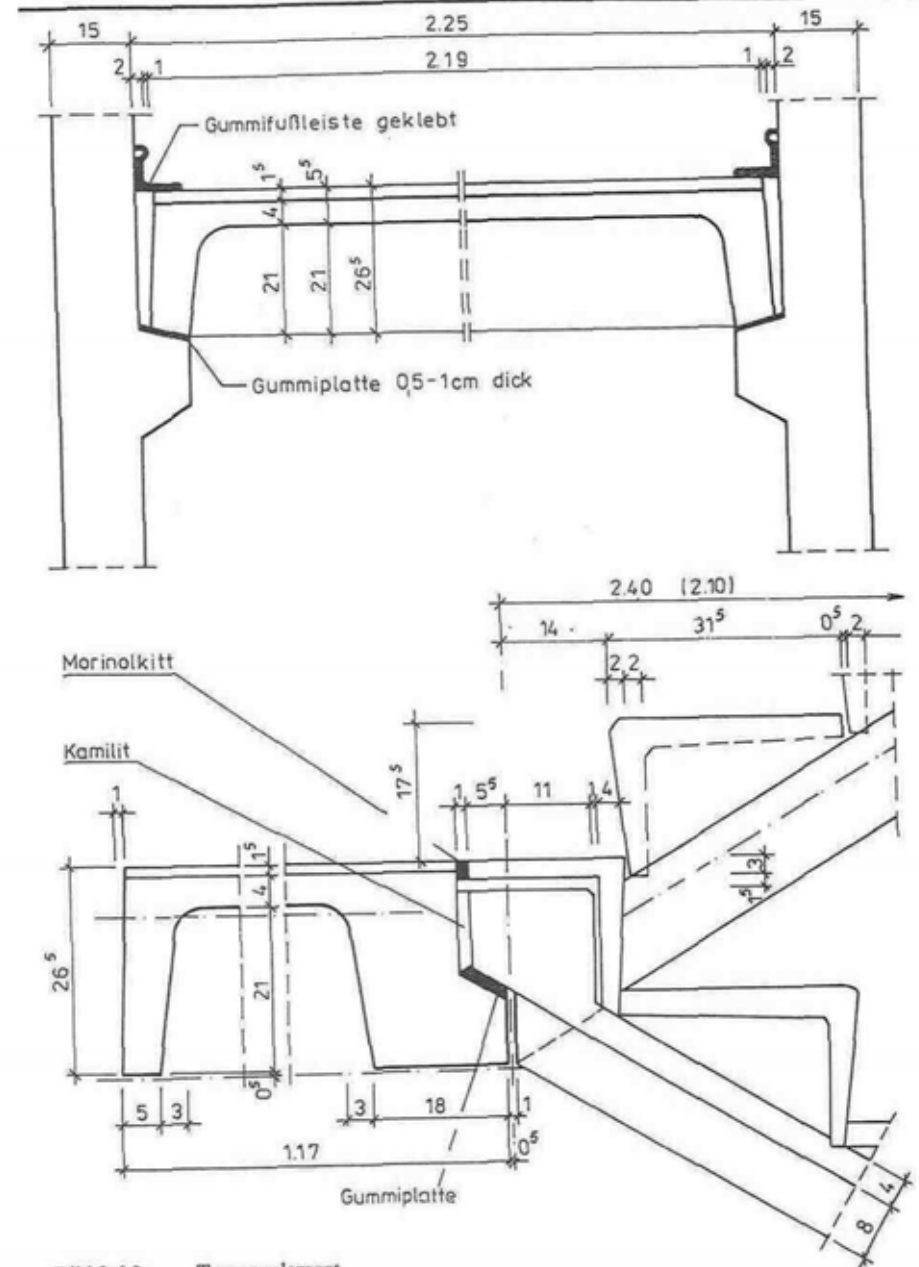
Bild 3.6.2: Treppenelement

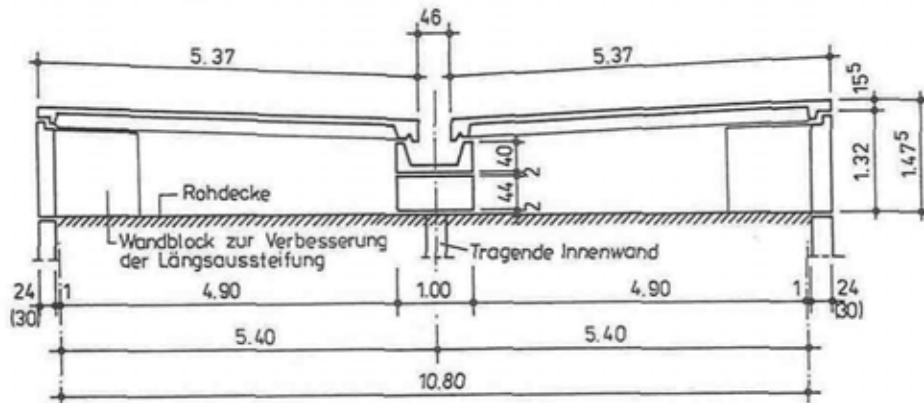
Bild 3.8.1: Negativ geneigtes Dach mit Innenentwässerung

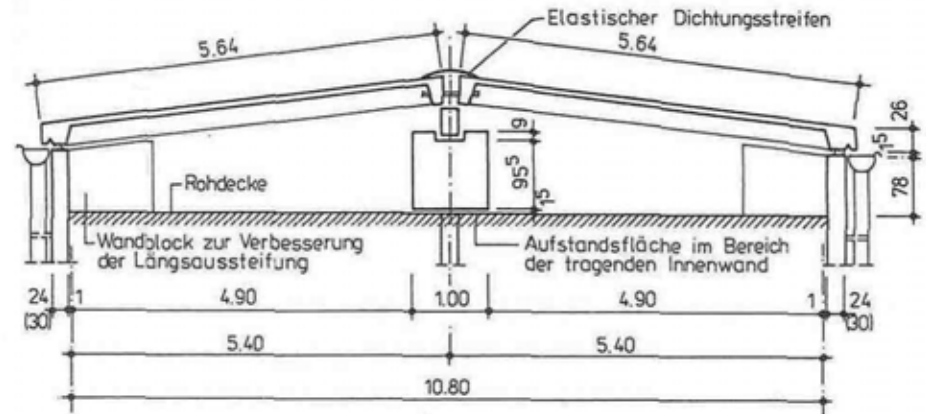
Bild 3.8.2: Satteldach mit Außenentwässerung

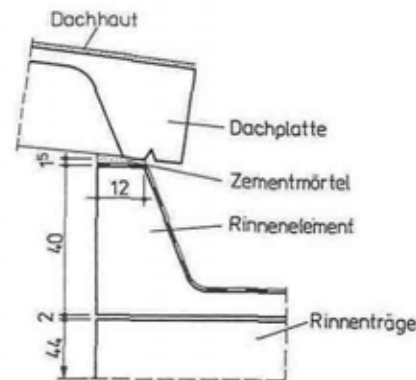
Bild 3.8.3: Anschluß Dachplatte - Rinnenelement bei Innenentwässerung

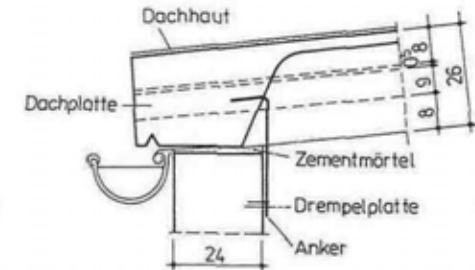
Bild 3.8.4: Anschluß Drempel-Dachplatte Satteldach

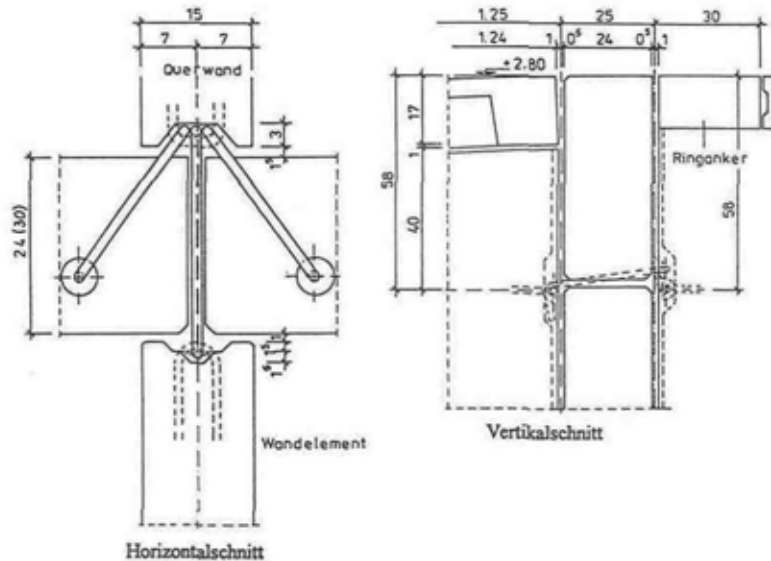
Bild 3.7.2: Anbindung Loggia Seitenwand - tragende Innenwand

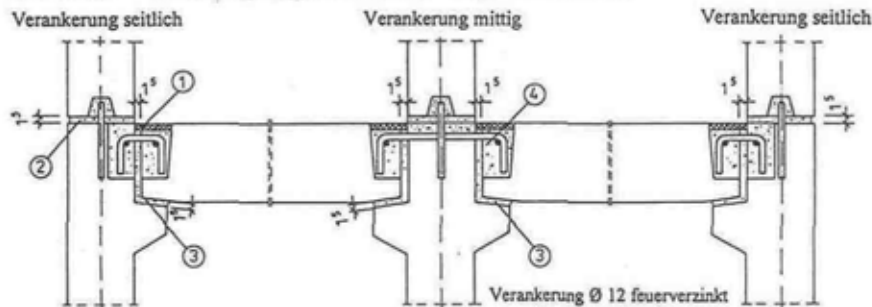
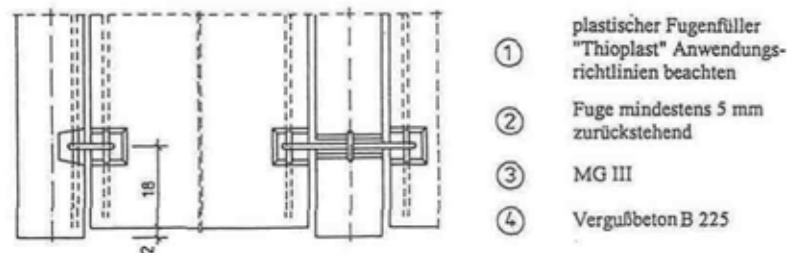
Bild 3.7.3: Anschluß Doppelloggia

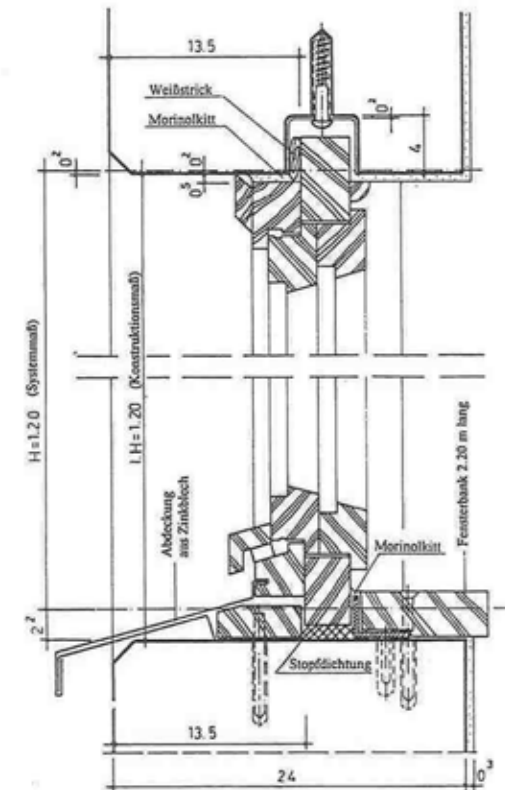
Bild 3.9.1: Fensteranschluß bei Außenwänden aus Porenbeton Vertikalschnitt

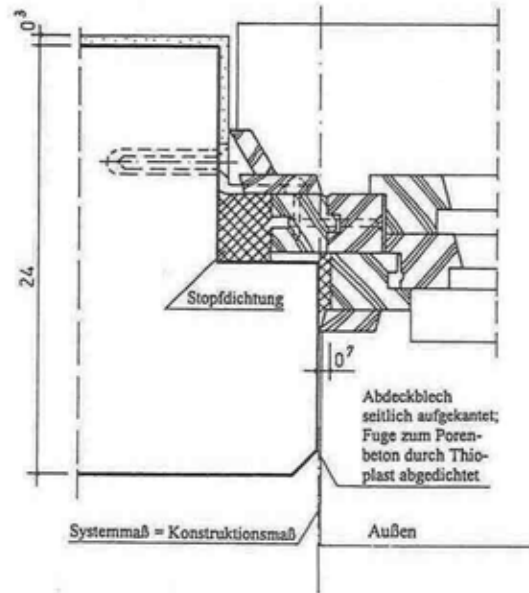
Bild 3.9.2: Fensteranschluß bei Außenwänden aus Porenbeton  
Horizontalschnitt

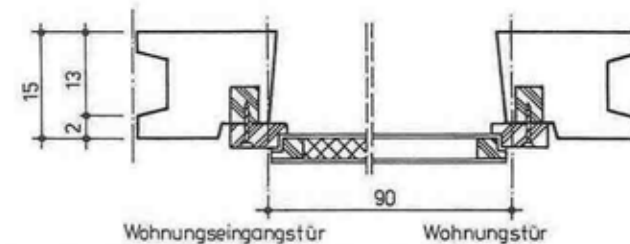
Bild 3.10.1: Anschluß Türrahmen an Betontürgewände

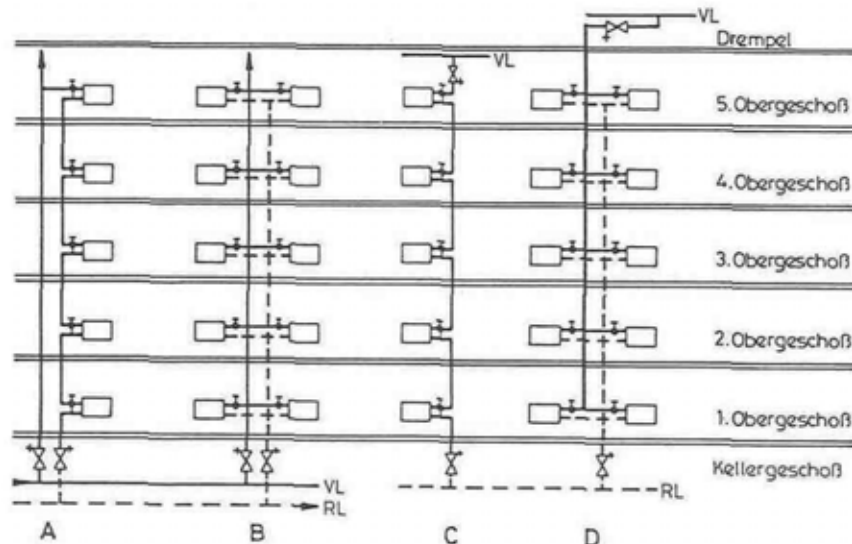
Bild 4.1.2: Strangtypen der Heizungsanlagen

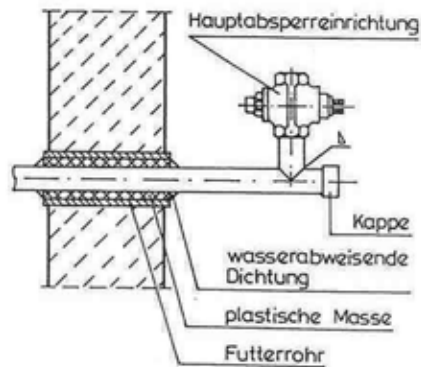
Bild 4.2.1: Hauseinführung  
Nennweite 50

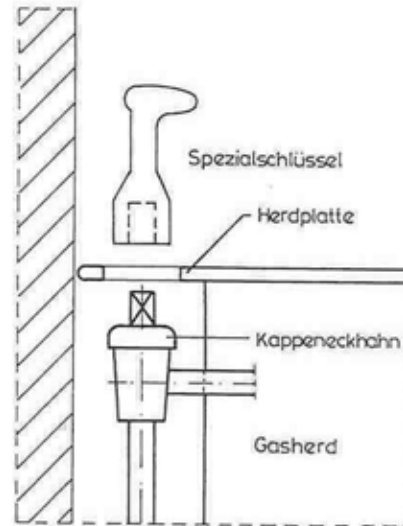
Bild 4.2.2: Gasherd mit Eckhahn  
und Spezialschlüssel

Der Zugang zur Hahnbetätigung wird durch eine Öffnung in der Herdplatte gewährleistet. Die Betätigung erfolgt mittels Spezialschlüssel. Die Lösung war nicht optimal, die Schlüssel fielen oft hinter den Herd. Bei der Erdgasumstellung jedoch wird häufig anstelle des Küchenhahnes ein Kugelhahn eingebaut, für den es keinen Spezialschlüssel gibt, so daß die Mieter den Gasherd nicht mehr absperren können.

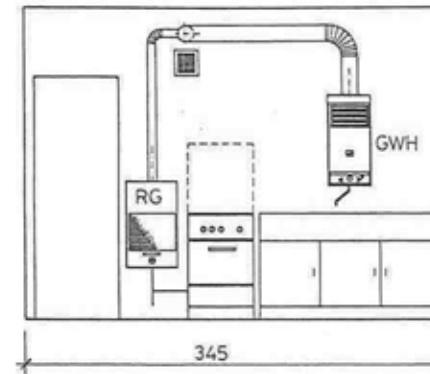
Bild 4.2.3: Anordnung der Gasgeräte

Zustand und Mängel	Empfehlungen
<p><b>Gasgeräte</b></p> <ul style="list-style-type: none"> <li>• Ungünstige Anordnung der Gasgeräte Bild 4.2.3 und Bild 4.5.1</li> <li>• Platz für Raumheizer ungünstig - nimmt wichtige Stellfläche für Küchenaßstrecke ein</li> <li>• Starrer Anschluß der Gasherde mit schlecht oder nicht bedienbarem Absperrhahn</li> </ul> <p><b>Gasleitungen im Installationsschacht</b></p> <ul style="list-style-type: none"> <li>• Ab 1974 wurden in fernwärmebeheizten Wohnungen mit zentraler Warmwasserversorgung und Gasherde keine Gaszähler eingebaut (pauschale Verrechnung)</li> <li>• Installationsschächte oft nicht wirksam be- und entlüftet</li> <li>• Anordnung im gemeinsamen Installationsschacht mit brennbaren Leitungen: <ul style="list-style-type: none"> <li>- PVC-Schmutz-, ggf. -Regenwasser-Leitungen</li> <li>- PVC-Kaltwasser-Steigrohrleitungen</li> <li>- PE-Stockwerksleitungen</li> </ul> (nach DIN 4102 T. 4 nicht zulässig) </li> <li>• Rohrdurchführungen durch die Decke meist ohne Mantelrohre</li> </ul> <p><b>Verbundschächte für die kombinierte Abluft-Abgas-Abführung</b></p> <ul style="list-style-type: none"> <li>• Häufig Störungen nach Erdgasumstellung Vor Austausch einer Feuerstätte sind Mängelfreiheit und Funktionssicherheit der Anlage überprüfen. Alle Feuerstätten, die der Dimensionierung zugrunde lagen (Gleichzeitigkeitsfaktor beachten), sind gleichzeitig zu betreiben. Bei - auch vorübergehendem - Abgasrückstrom (außer im Anfahrzustand) ist die Betriebssicherheit auch nach einem Feuerstättenaustausch nicht gewährleistet.</li> </ul>	<ul style="list-style-type: none"> <li>• Wesentliche Änderung nur im Zusammenhang mit einer Gesamtmodernisierung möglich</li> <li>• Im Rahmen der Heizungsmodernisierung WW-Heizkörper unter dem Fenster anordnen</li> <li>• Bei Erdgasumstellung oder Modernisierung Gassteckdosen mit Absperrarmatur oder Gassteckhähne verwenden</li> <li>• Haushaltgaszähler nachrüsten</li> <li>• Unten und oben Öffnungen (etwa <math>10\text{ cm}^2</math>) mit maximal möglichem vertikalen Abstand für die geschobweise Be- und Entlüftung vorsehen</li> <li>• Bei Erneuerung der Wasserleitungen bauaufsichtliche Zustimmung zum Beibehalten von Gas- und PVC-Abwasserleitungen im gemeinsamen Schacht einholen Bei Modernisierung (Aufhebung des Bestandschutzes) DIN einhalten: <ul style="list-style-type: none"> <li>- Gasleitungen in gesondertem Schacht verlegen</li> <li>- oder nichtbrennbare Sanitär-Rohrleitungen verwenden</li> </ul> </li> <li>• Gegebenenfalls bei anderen Sanierungsarbeiten, bei denen der Deckenverschluß geöffnet wird, nachrüsten</li> <li>• Bei mangelfreier Anlage entsprechend Information auf Seite 60 verfahren.</li> <li>• Bei mit Mängeln behafteten Anlagen sind Alternativlösungen erforderlich, z. B. <ul style="list-style-type: none"> <li>- Gas-Durchlauferhitzer mit Abgasabsaugung</li> <li>- Dezentrale Warmwasserbereitung mit elektrischen Geräten</li> <li>- Zentrale Warmwasserbereitung</li> </ul> </li> </ul>

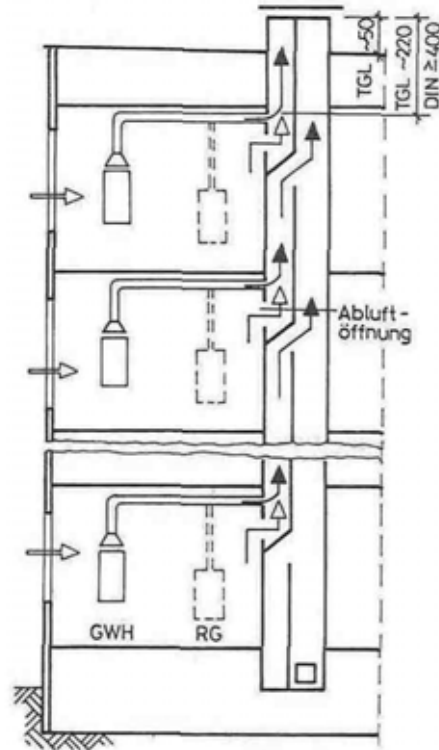
Bild 4.2.4: Kombiniertes Abluft-Abgas-Verbund-Schornstein
