BLOCKBAUART 1,1 t

Leitfaden für die Instandsetzung und Modernisierung  
von Wohngebäuden in der Plattenbauweise

Blockbauart 1,1 t

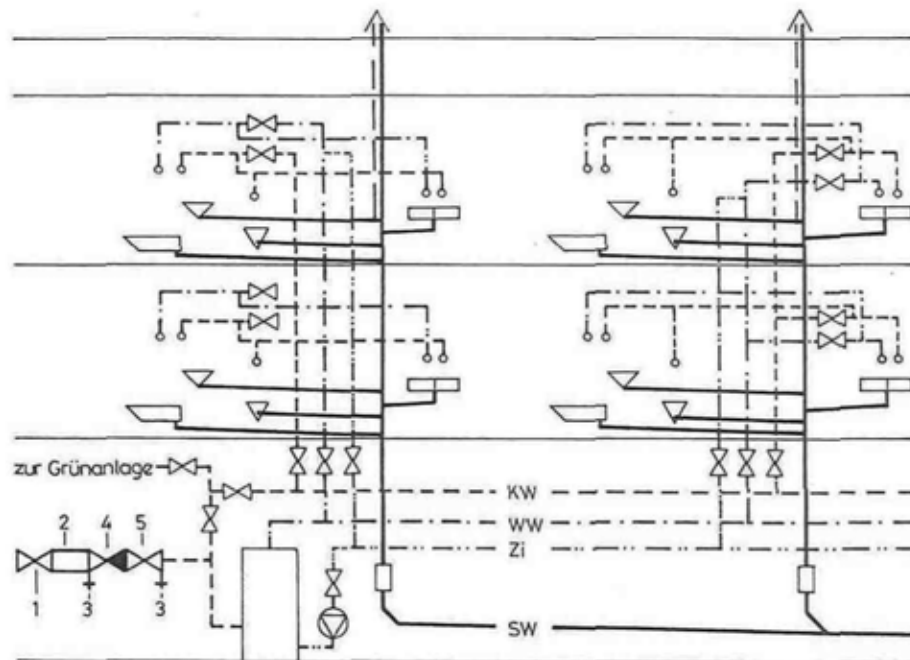
Bild 4.3.1: Schema einer Trink- und Abwasserinstallation

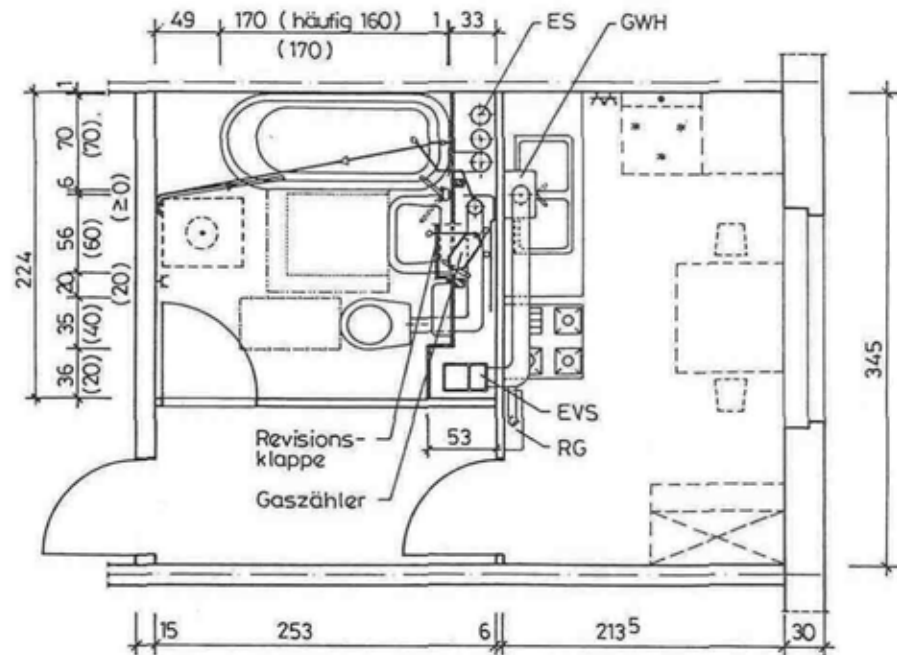
Bild 4.5.1: Grundriß Außenküche/Innenbad - Potsdam, Lennéstr. 3 - 5, Baujahr 1986

- Ausreichende Bewegungsflächen vor
  - Badewanne
  - Waschtisch
  - WC
  - Waschmaschine (nicht dargestellt)
- Ausführung der Küchen-Naßstrecke widerspricht den Grundregeln der Küchenplanung, z. B.
  - keine Abstellfläche links neben Herd
  - keine ausreichende Arbeitsfläche zwischen Herd und Spüle
  - hier Küche für Linkshänder (durch spiegelbildliche Ausführung)
- Achtung: Einzelschächte (ES) für Bad-/WC-Raum-Entlüftung aus PVC, Ø 140 mm sowohl nach TGL 10685 als auch nach DIN 4102 - Brandschutz - unzulässig!

Zustand und Mängel	Empfehlungen
<p><b>Gasgeräte</b></p> <ul style="list-style-type: none"> <li>• Ungünstige Anordnung der Gasgeräte Bild 4.2.3 und Bild 4.5.1</li> <li>• Platz für Raumheizer ungünstig - nimmt wichtige Stellfläche für Küchenaßstrecke ein</li> <li>• Starrer Anschluß der Gasherde mit schlecht oder nicht bedienbarem Absperrhahn</li> </ul> <p><b>Gasleitungen im Installationsschacht</b></p> <ul style="list-style-type: none"> <li>• Ab 1974 wurden in fernwärmebeheizten Wohnungen mit zentraler Warmwasserversorgung und Gasherde keine Gaszähler eingebaut (pauschale Verrechnung)</li> <li>• Installationsschächte oft nicht wirksam be- und entlüftet</li> <li>• Anordnung im gemeinsamen Installationsschacht mit brennbaren Leitungen: <ul style="list-style-type: none"> <li>- PVC-Schmutz-, ggf. -Regenwasser-Leitungen</li> <li>- PVC-Kaltwasser-Steigrohrleitungen</li> <li>- PE-Stockwerksleitungen</li> </ul> (nach DIN 4102 T. 4 nicht zulässig) </li> <li>• Rohrdurchführungen durch die Decke meist ohne Mantelrohre</li> </ul> <p><b>Verbundschächte für die kombinierte Abluft-Abgas-Abführung</b></p> <ul style="list-style-type: none"> <li>• Häufig Störungen nach Erdgasumstellung Vor Austausch einer Feuerstätte sind Mängelfreiheit und Funktionssicherheit der Anlage überprüfen. Alle Feuerstätten, die der Dimensionierung zugrunde lagen (Gleichzeitigkeitsfaktor beachten), sind gleichzeitig zu betreiben. Bei - auch vorübergehendem - Abgasrückstrom (außer im Anfahrzustand) ist die Betriebssicherheit auch nach einem Feuerstättenaustausch nicht gewährleistet.</li> </ul>	<ul style="list-style-type: none"> <li>• Wesentliche Änderung nur im Zusammenhang mit einer Gesamtmodernisierung möglich</li> <li>• Im Rahmen der Heizungsmodernisierung WW-Heizkörper unter dem Fenster anordnen</li> <li>• Bei Erdgasumstellung oder Modernisierung Gassteckdosen mit Absperrarmatur oder Gassteckhähne verwenden</li> <li>• Haushaltgaszähler nachrüsten</li> <li>• Unten und oben Öffnungen (etwa <math>10\text{ cm}^2</math>) mit maximal möglichem vertikalen Abstand für die geschobweise Be- und Entlüftung vorsehen</li> <li>• Bei Erneuerung der Wasserleitungen bauaufsichtliche Zustimmung zum Beibehalten von Gas- und PVC-Abwasserleitungen im gemeinsamen Schacht einholen Bei Modernisierung (Aufhebung des Bestandschutzes) DIN einhalten: <ul style="list-style-type: none"> <li>- Gasleitungen in gesondertem Schacht verlegen</li> <li>- oder nichtbrennbare Sanitär-Rohrleitungen verwenden</li> </ul> </li> <li>• Gegebenenfalls bei anderen Sanierungsarbeiten, bei denen der Deckenverschluß geöffnet wird, nachrüsten</li> <li>• Bei mangelfreier Anlage entsprechend Information auf Seite 60 verfahren.</li> <li>• Bei mit Mängeln behafteten Anlagen sind Alternativlösungen erforderlich, z. B. <ul style="list-style-type: none"> <li>- Gas-Durchlauferhitzer mit Abgasabsaugung</li> <li>- Dezentrale Warmwasserbereitung mit elektrischen Geräten</li> <li>- Zentrale Warmwasserbereitung</li> </ul> </li> </ul>

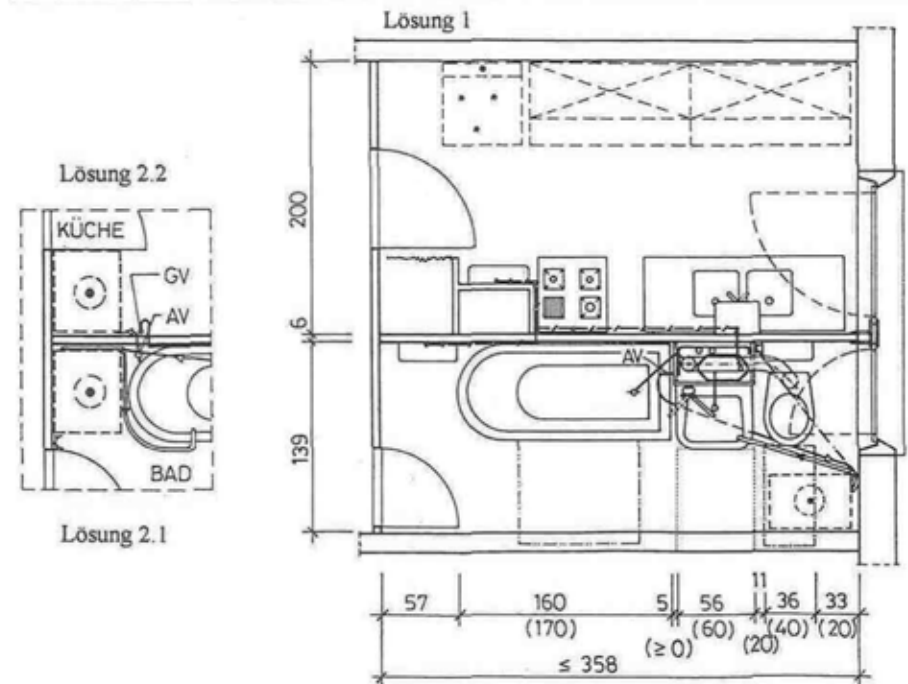
Bild 4.5.2: Vorhandene Grundrißlösungen Außenküche/Außenbad

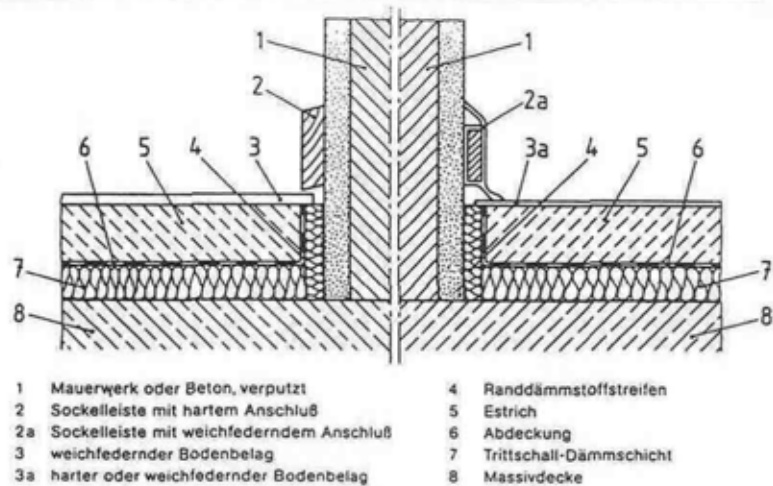
Wohnungs-Trennwände sind als doppelt beplankte Gipskartonständerwände mit getrennten Ständern (s. z.B. Beiblatt 1 zu DIN 4109, Tab. 23, Zeile 22) auszuführen. Beim Anschluß an flankierende Wände und Decken, muß die Beplankung der flankierenden Wand oder Decke im Anschlußbereich der Trennwand unterbrochen werden. Auch schwimmende Estriche sind unter der Trennwand zu unterbrechen (s. z.B. Beiblatt 1 zu DIN 4109, Tab. 29, Zeilen 2 oder 3).

**Bild 5.1:** Beispiele für Wandanschlüsse bei schwimmenden Estrichen (nach DIN 4109)

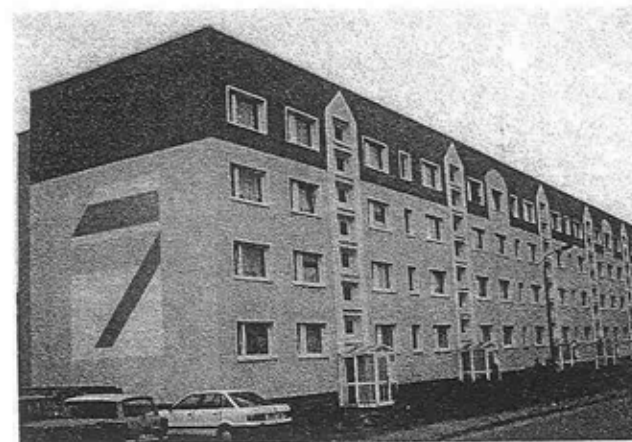
**Bild 7.1:** Neugestaltung eines modernisierten Wohngebäudes in der Blockbauart 0,8 t, Standort Zehdenick

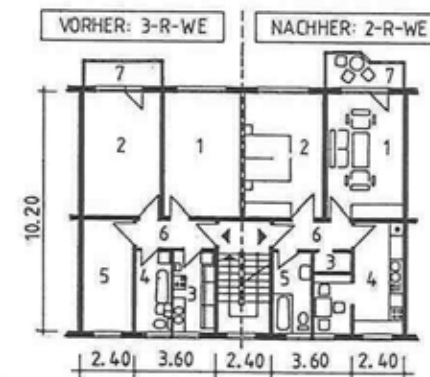
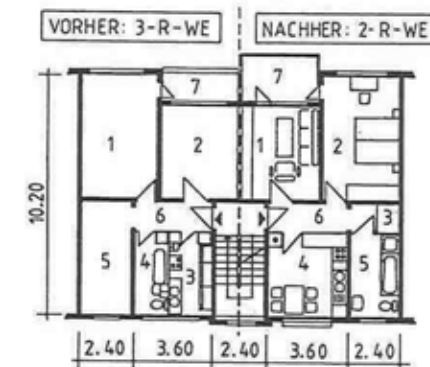
Bild 7.3: Lösungsvorschlag für Grundrißveränderungen innerhalb der Wohnung

VORHER		NACHHER	
3-Raum-Wohnung		3-Raum-Wohnung	
1	Schlafen 13,70	1	Wohnen 18,10
2	Wohnen 18,10	2	Schlafen 13,70
3	Küche 6,90	3	Kind 10,80
4	Bad 5,10	4	Küche 12,00
5	Kind 10,80	5	Bad 8,28
6	Flur 4,10	6	Flur 6,62
Ges. 58,70		Ges. 69,50	
7	Loggia 4,40	7	Loggia 6,60

Bild 7.2 und 7.3 zeigen typische Grundrisse vor und nach der Grundrißveränderung.

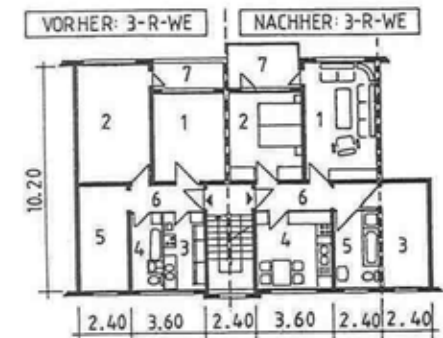
Bild 7.4: Lösungsvorschlag für sektionsübergreifende Grundrißveränderung

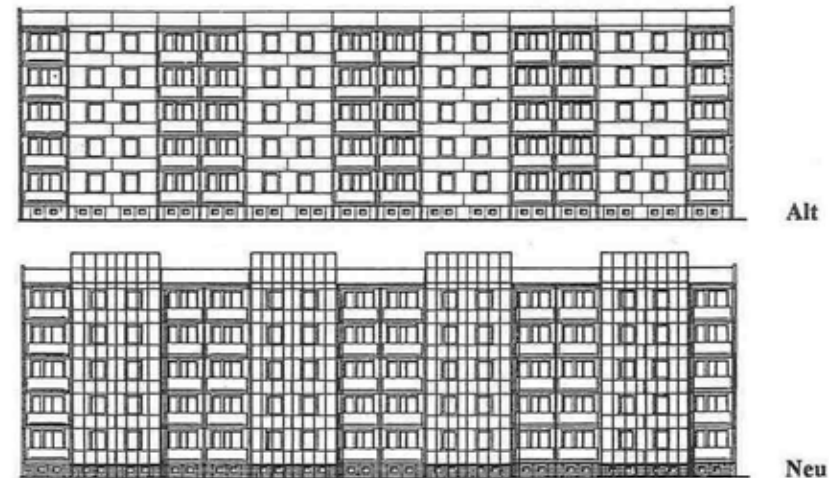
Bild 7.5: Loggiafassade - Ideenskizze zur Neugestaltung

Die Bilder 7.5 und 7.6 zeigen typische Fassaden von Wohngebäuden in der Blockbauart 1,1 t vor und nach der Umgestaltung.

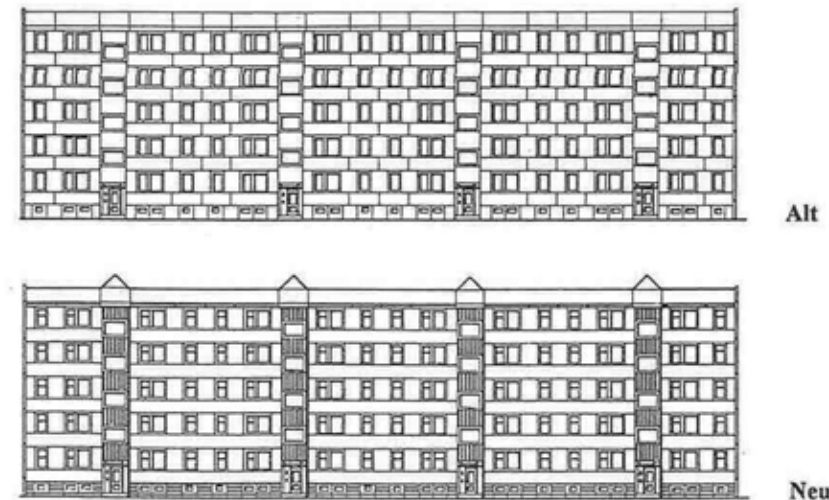
Bild 7.6: Eingangsfassade - Ideenskizze zur Neugestaltung
